# SÉCURITÉ DES VOLIS

## Flash Sécurité

Le contacteur magnéto du Cessna 150 est défectueux.  
Il est possible de retirer la clef avec les magnétos non coupées,  
**quelle que soit la position du contacteur : OFF, R, L ou BOTH**

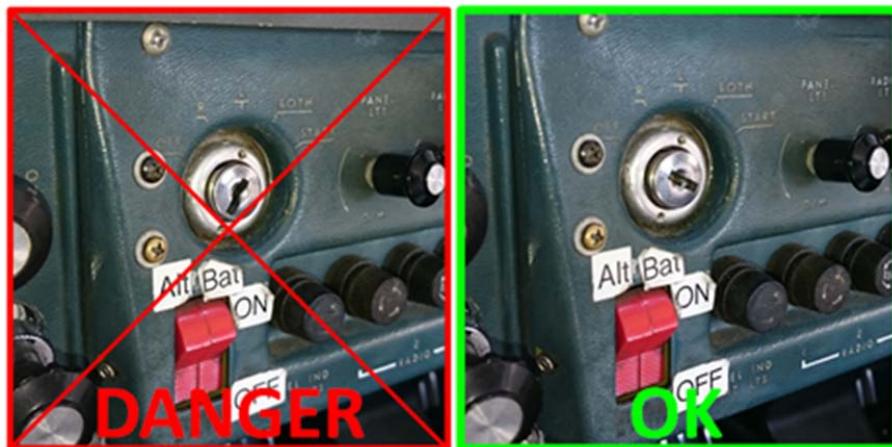
**Au sol, risque de démarrage si l'hélice est brassée**

**DOUBLE vigilance** des utilisateurs

**Vérifier la position OFF du contacteur**

- **Lorsque la clef est retirée à la fin d'un vol**
- **Avant toute action lors de la visite prévol**
